## PERIZIA AGRONOMICA

COMUNE DI OZZERO  
PIAZZA VITTORIO VENETO, 2  
20080 OZZERO (MI)

VERIFICA DELLA STABILITÀ  
DELLE ALBERATURE ALTO  
FUSTO -SALICI- PRESENTI IN  
PIAZZA DEL POPOLO  
DETERMINAZIONE DEL  
RESPONSABILE DEL SERVIZIO N. 29  
REG. GEN. 103 DEL 18/05/2021

14 giugno 2021

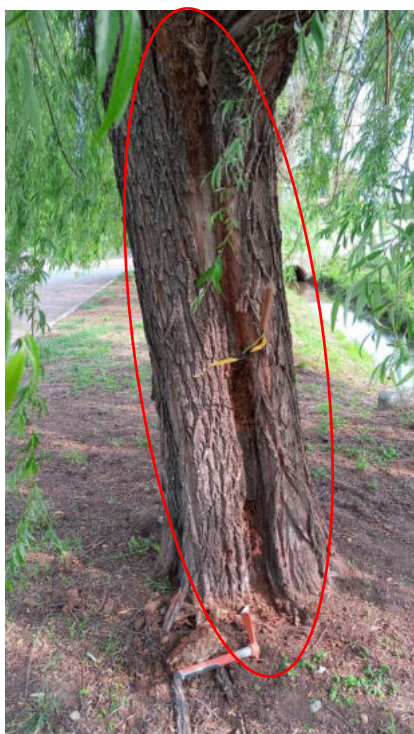
Lesione longitudinale al fusto con carie.

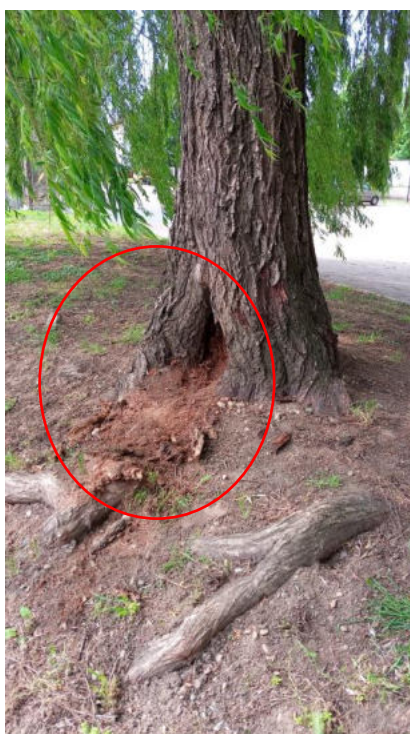
Cavità con carie al colletto.

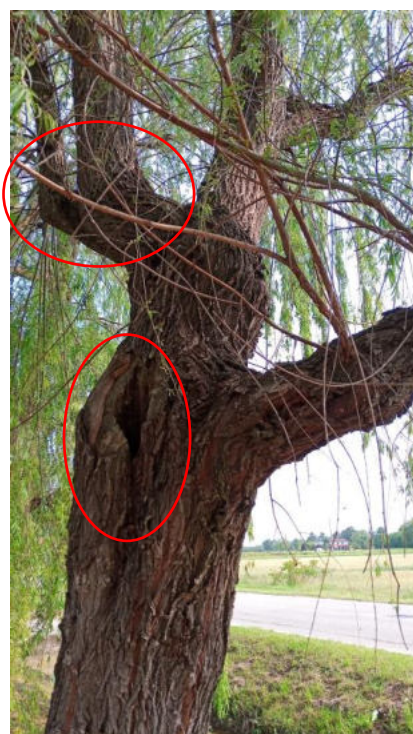
Cavità al castello e difetti di conformazione da capitozzatura.

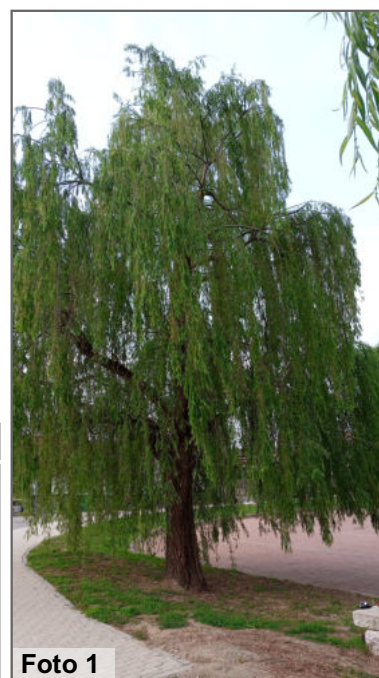
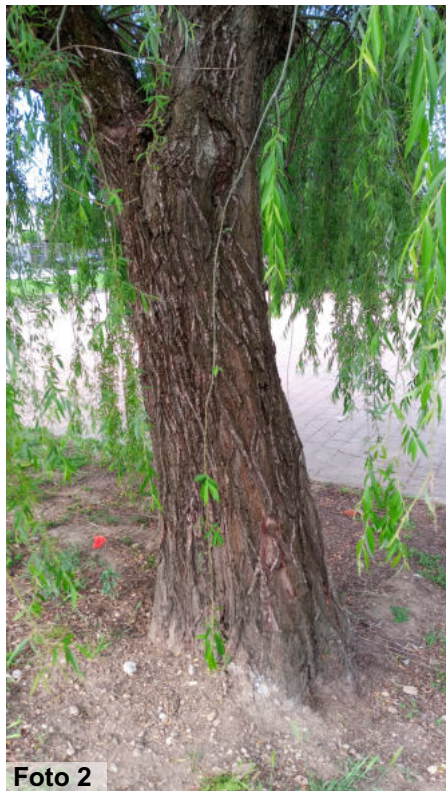
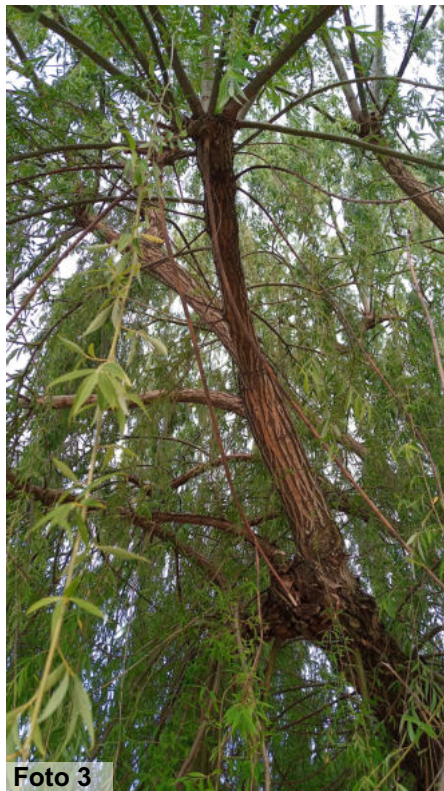
IMMAGINE DELL'ALBERO n. 1

Albero situato a margine del marciapiede stradale recentemente oggetto di lavori di riqualificazione. Si sospetta l'esecuzione di scavi o manomissioni in area di esplorazione radicale. Al colletto si presentano alcuni rigonfiamenti di tipo adattativo e si riscontrano alcune lesioni sui contrafforti primari il lato nord. Presenza di rosura e tracce di carie al fusto. Chioma costituita da due branche primarie codominanti con inserzione stretta, probabile inclusione di corteccia. Chioma espansa più volte sottoposta a potature con ricacci vigorosi.

L'ispezione visiva svolta e la verifica resistografica eseguita al colletto hanno permesso di rilevare un'estesa e significativa degradazione dei tessuti interni a livello del cilindro centrale, e la distribuzione dei decadimenti interni assume caratteri di irregolarità. In quota i punti di taglio da potatura rappresentano punti critici di significativa entità potenzialmente suscettibili di cedimento strutturale. La propensione al cedimento di quest'albero da considerarsi elevata, sia a livello del colletto, sia in quota. Se ne prescrive pertanto la rimozione.

**Abbattimento**

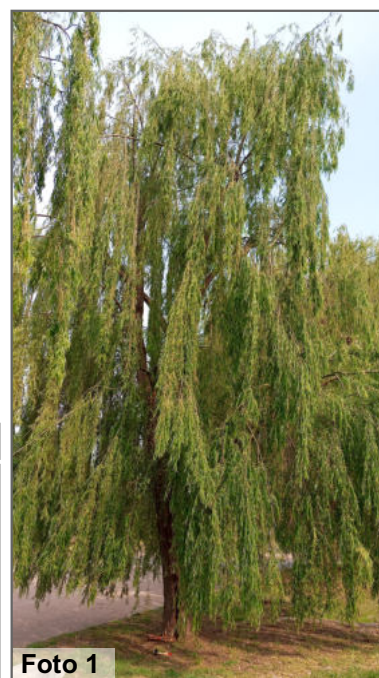
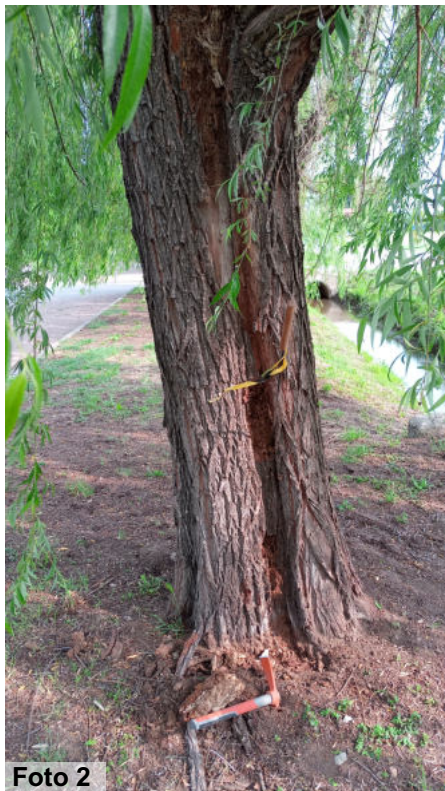
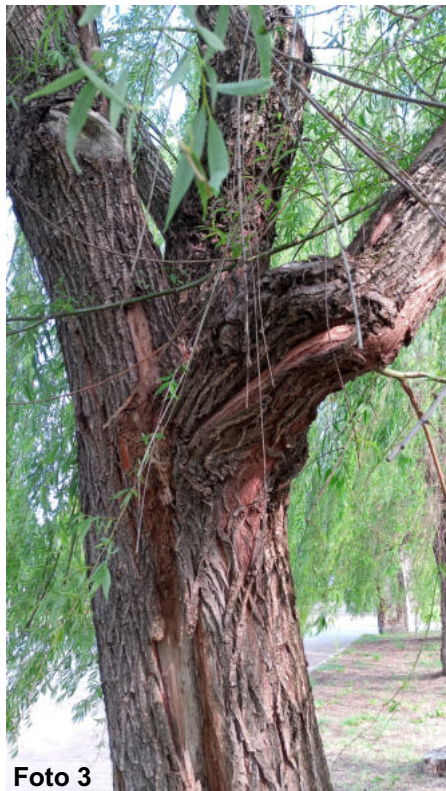
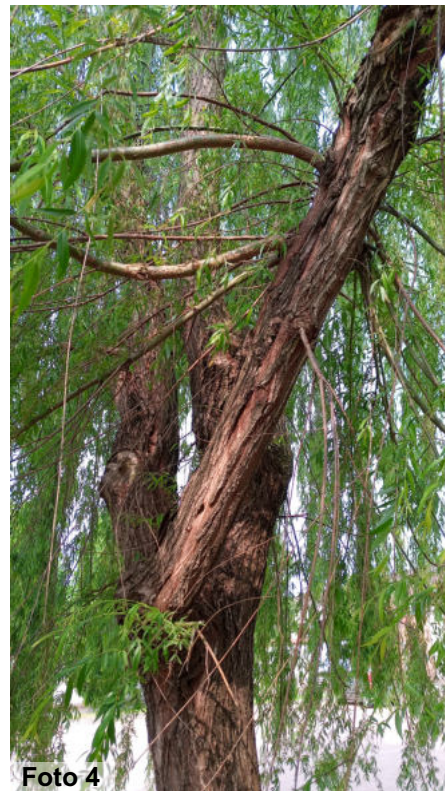
IMMAGINE DELL'ALBERO n. 2

Albero caratterizzato da una lesione longitudinale che dal colletto si estende in profondità lungo il fusto fino ad interessare le branche primarie. Il legno interno risulta esposto e visibilmente degradato, con cercini cicatriziali in corso di formazione. La lesione descritta si estende fino ad interessare il castello dove genera una linea di separazione tra i cormi. L'inserzione della chioma presenta quindi un cretto si separazione ad elevata propensione al cedimento. La verifica strumentale eseguita al colletto ha rilevato la presenza di lievi discontinuità. Data la presenza del punto critico all'inserzione delle branche si ritiene che un intervento di potatura, per quanto invasivo, possa non ridurre significativamente la propensione al cedimento di quest'albero che risulta pertanto elevata. Se ne prescrive pertanto la rimozione.

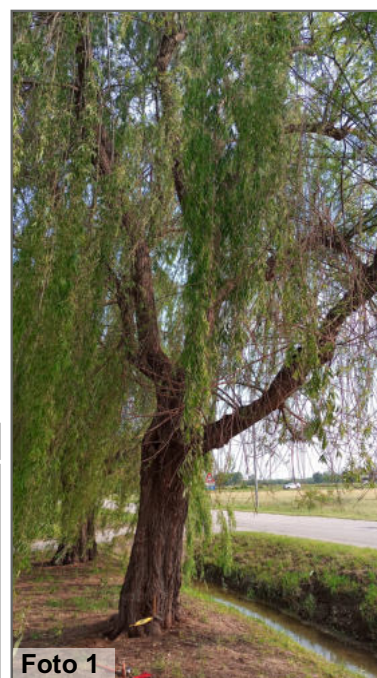
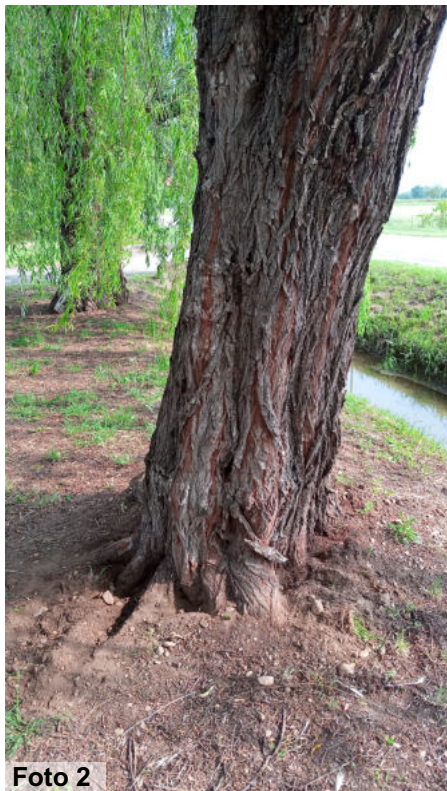
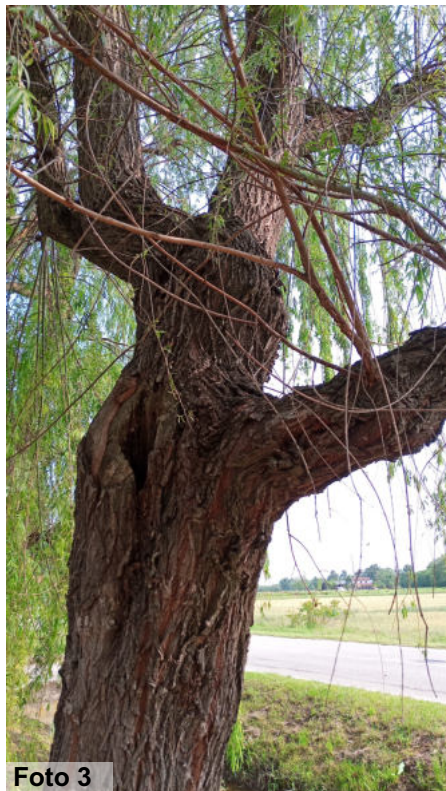
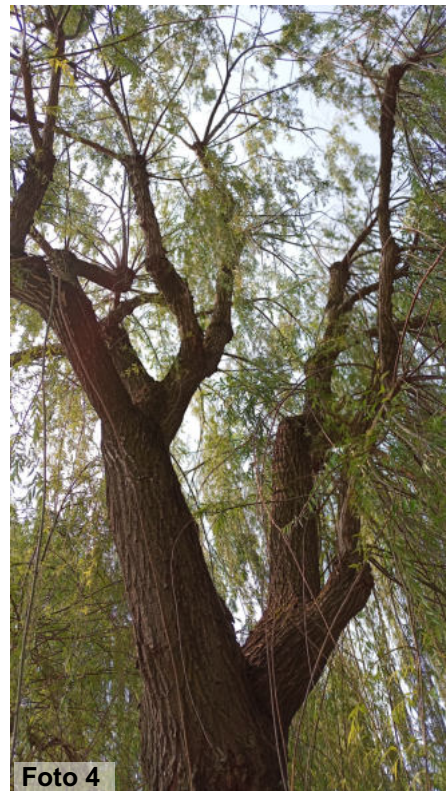
IMMAGINE DELL'ALBERO n. 3

| Cod. pianta | Genere specie | altezza | Cfr fusto | Classe CPC | Cure Colturali |
|---|---|---|---|---|---|
| 3 | Salix babylonica | 12 | 195 | CD | Potare drasticamente o abbattere |

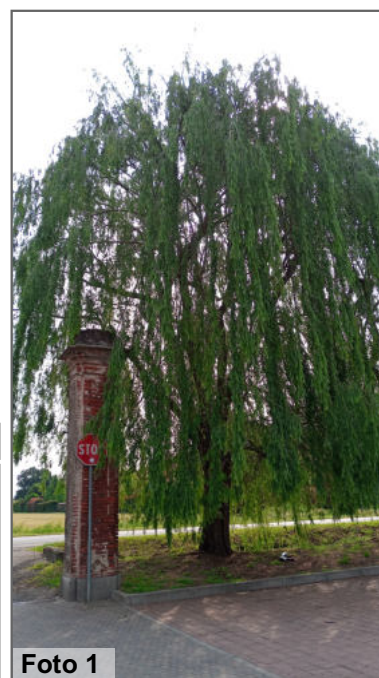
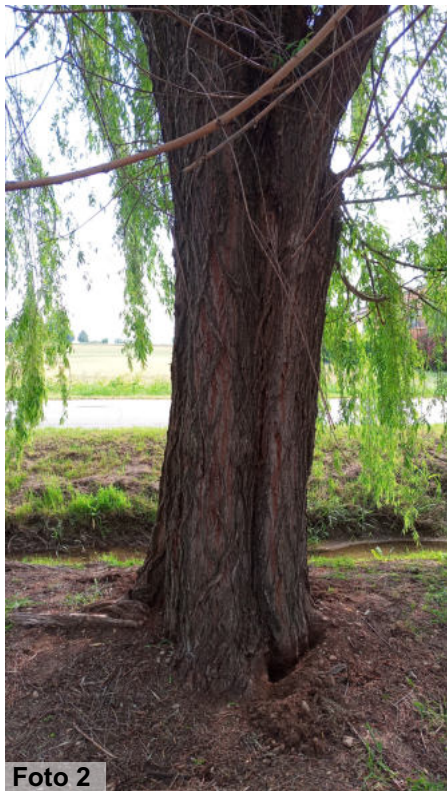
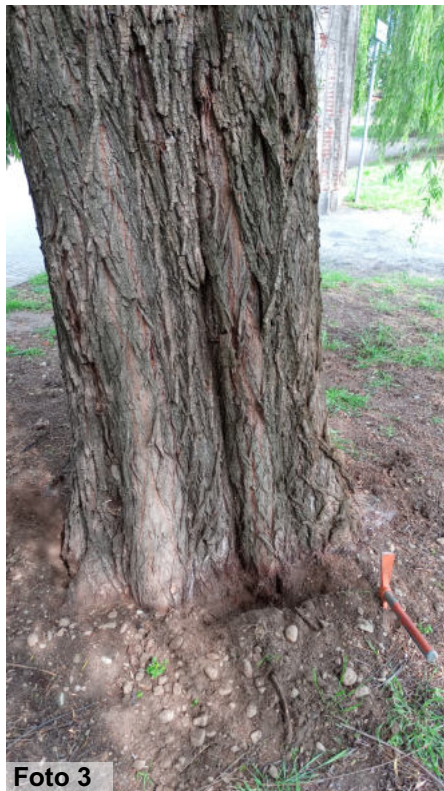
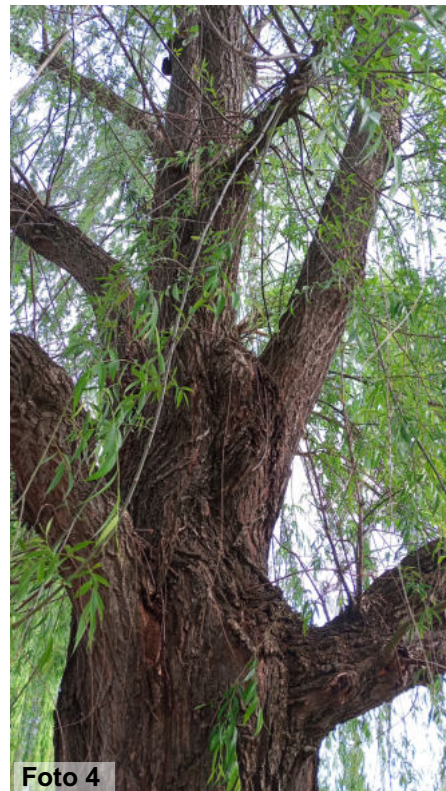
IMMAGINE DELL'ALBERO n. 4

Albero di significative proporzioni. Presenta alcune radici emergenti lesionate superficialmente. Vistose costolature adattative al fusto ed inclusioni profonde. Branche primarie codominanti con inserzione non sempre ottimale. Screpolature corticali e necrosi nelle porzioni periferiche. Branca compromessa con presenza di patologia fungina di rilevante entità. Buona condizione vegetativa.

La verifica strumentale eseguita al colletto ha rilevato alcune discontinuità prevalentemente localizzate a livello periferico. Si rende necessario eseguire una potatura di contenimento della chioma e la completa rimozione della branca interessata dalla patologia fungina.

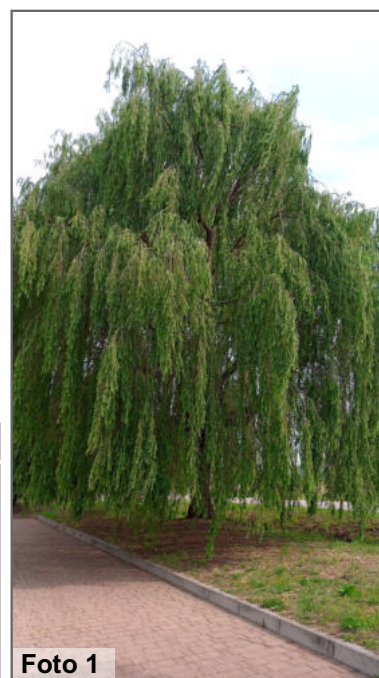
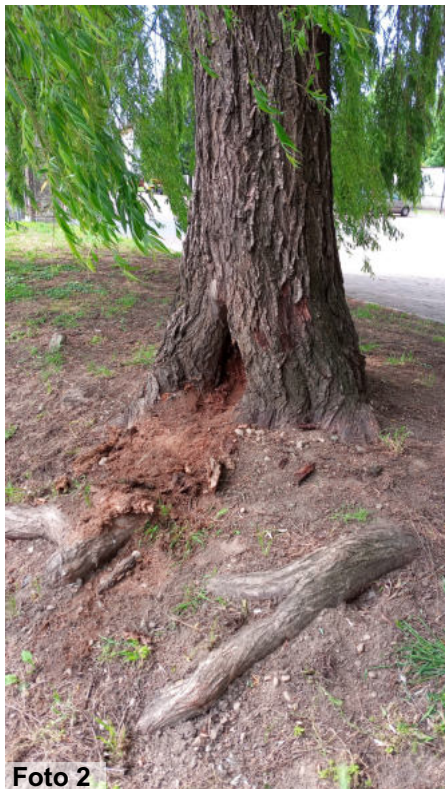
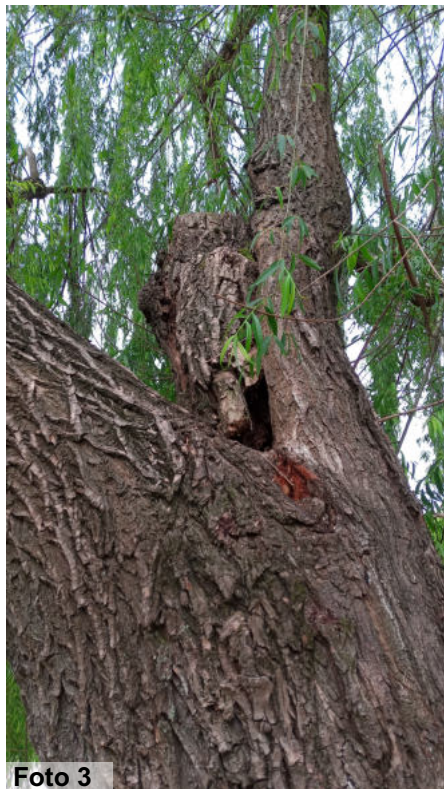
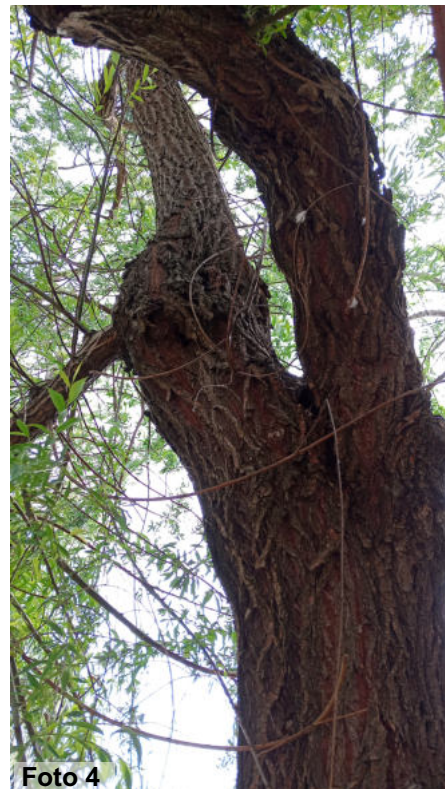
IMMAGINE DELL'ALBERO n. 5

Cavità esposta con carie al colletto ed in quota in corrispondenza dell'inserzione delle branche primarie. Ulteriori gravi difetti di conformazione si riscontrano l'inserzione delle ramificazioni del secondo ordine. Chioma molto espansa e vigoria elevata.

La verifica strumentale al colletto ha confermato la presenza di uno spessore residuo sano prossimo e limiti di sicurezza. I difetti in quota e la cavità al colletto sono difetti che espongono un albero ad elevata propensione al cedimento strutturale. Si ritiene pertanto di trascrivere l'abbattimento del soggetto.

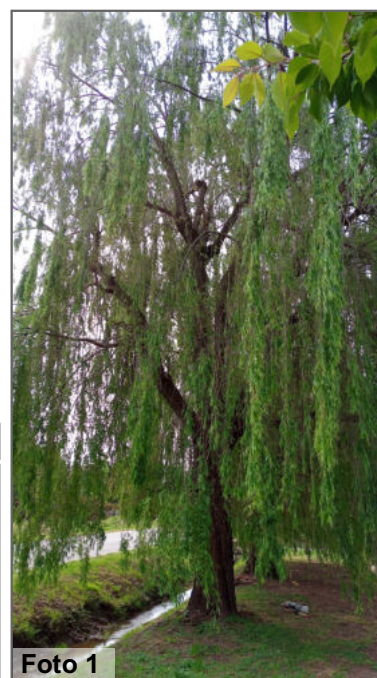
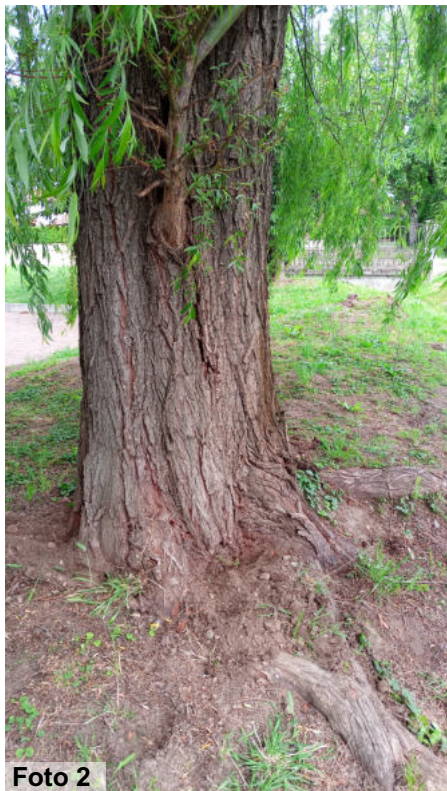
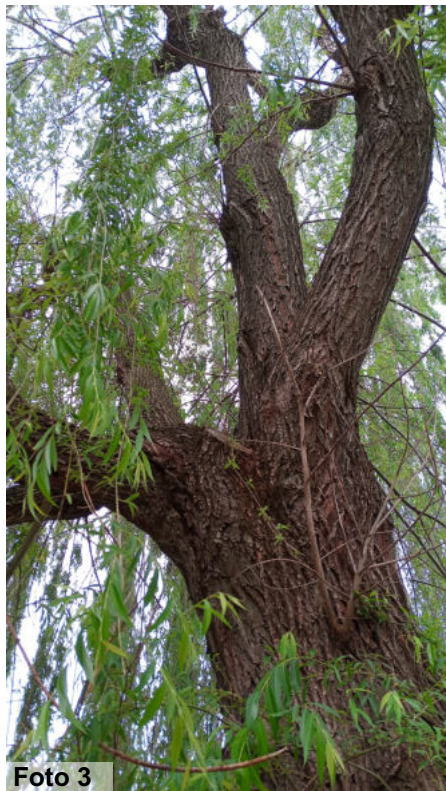
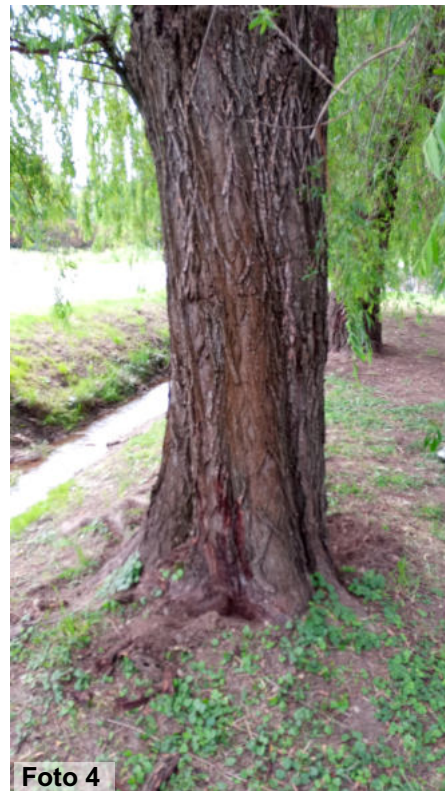
IMMAGINE DELL'ALBERO n. 6

Apparato radicale lievemente affiorante con evidenti lesioni. Colletto con cordonature pronunciate, depressioni marcate e presenza di lesioni da usura in direzione est. Chioma costituita da branche codominanti con evidenti lesioni da potatura in corso di cicatrizzazione. Condizioni morfologica generale discreta.

La verifica strumentale eseguita al colletto ha rilevato la presenza di profonde degradazioni a carico del legno interno, in particolare in R2 e R3. Le inserzioni dei rami in corrispondenza dei vecchi capitozzi risultano essere elementi di particolare criticità, in pericolo per la presenza di inclusioni di corteccia.
