## PERIZIA AGRONOMICA

COMUNE DI OZZERO  
PIAZZA VITTORIO VENETO, 2  
20080 OZZERO (MI)

VERIFICA DELLA STABILITÀ  
DELLE ALBERATURE ALTO  
FUSTO -SALICI- PRESENTI IN  
PIAZZA DEL POPOLO  
DETERMINAZIONE DEL  
RESPONSABILE DEL SERVIZIO N. 29  
REG. GEN. 103 DEL 18/05/2021

14 giugno 2021

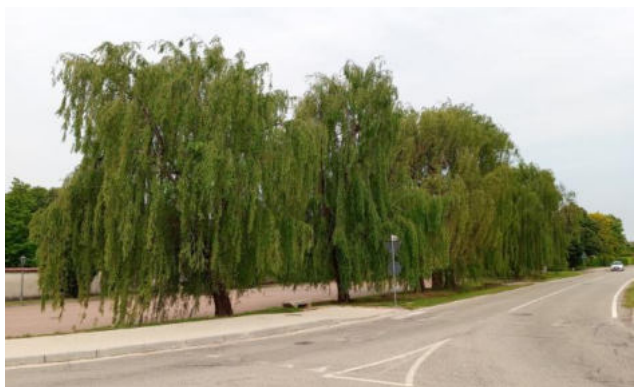
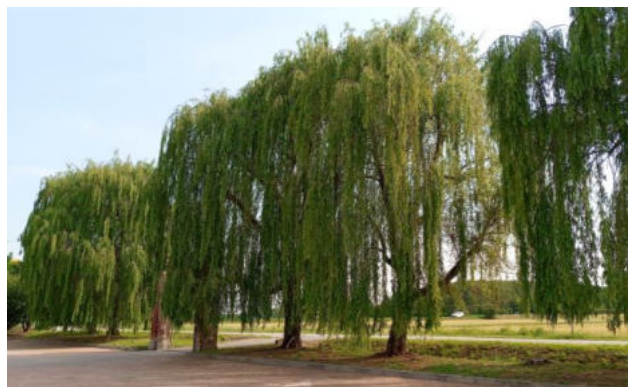
Vista del sito di crescita

Gli alberi in questione sono tutti soggetti maturi, caratterizzati da vistose alterazioni del legno dovute all'insorgenza di fenomeni cariogeni diffusi in ogni porzione: al colletto, al fusto, ed in quota.

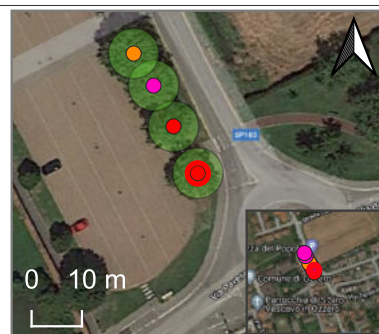
POSIZIONE DELL'ALBERO n. 1

Albero situato a margine del marciapiede stradale recentemente oggetto di lavori di riqualificazione. Si sospetta l'esecuzione di scavi o manomissioni in area di esplorazione radicale. Al colletto si presentano alcuni rigonfiamenti di tipo adattativo e si riscontrano alcune lesioni sui contrafforti primari il lato nord. Presenza di rosura e tracce di carie al fusto. Chioma costituita da due branche primarie codominanti con inserzione stretta, probabile inclusione di corteccia. Chioma espansa più volte sottoposta a potature con ricacci vigorosi.

L'ispezione visiva svolta e la verifica resistografica eseguita al colletto hanno permesso di rilevare un'estesa e significativa degradazione dei tessuti interni a livello del cilindro centrale, e la distribuzione dei decadimenti interni assume caratteri di irregolarità. In quota i punti di taglio da potatura rappresentano punti critici di significativa entità potenzialmente suscettibili di cedimento strutturale. La propensione al cedimento di quest'albero da considerarsi elevata, sia a livello del colletto, sia in quota. Se ne prescrive pertanto la rimozione.

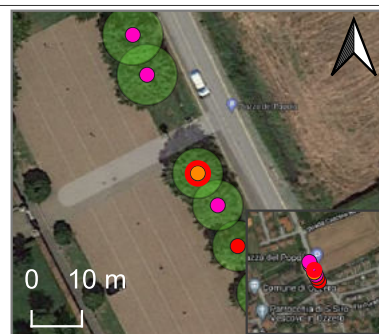
POSIZIONE DELL'ALBERO n. 4

Albero di significative proporzioni. Presenta alcune radici emergenti lesionate superficialmente. Vistose costolature adattative al fusto ed inclusioni profonde. Branche primarie codominanti con inserzione non sempre ottimale. Screpolature corticali e necrosi nelle porzioni periferiche. Branca compromessa con presenza di patologia fungina di rilevante entità. Buona condizione vegetativa.

La verifica strumentale eseguita al colletto ha rilevato alcune discontinuità prevalentemente localizzate a livello periferico. Si rende necessario eseguire una potatura di contenimento della chioma e la completa rimozione della branca interessata dalla patologia fungina.

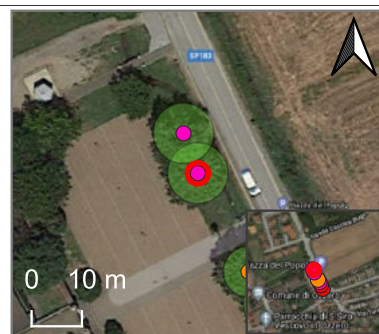
POSIZIONE DELL'ALBERO n. 5

Cavità esposta con carie al colletto ed in quota in corrispondenza dell'inserzione delle branche primarie. Ulteriori gravi difetti di conformazione si riscontrano l'inserzione delle ramificazioni del secondo ordine. Chioma molto espansa e vigoria elevata.

La verifica strumentale al colletto ha confermato la presenza di uno spessore residuo sano prossimo e limiti di sicurezza. I difetti in quota e la cavità al colletto sono difetti che espongono un albero ad elevata propensione al cedimento strutturale. Si ritiene pertanto di trascrivere l'abbattimento del soggetto.

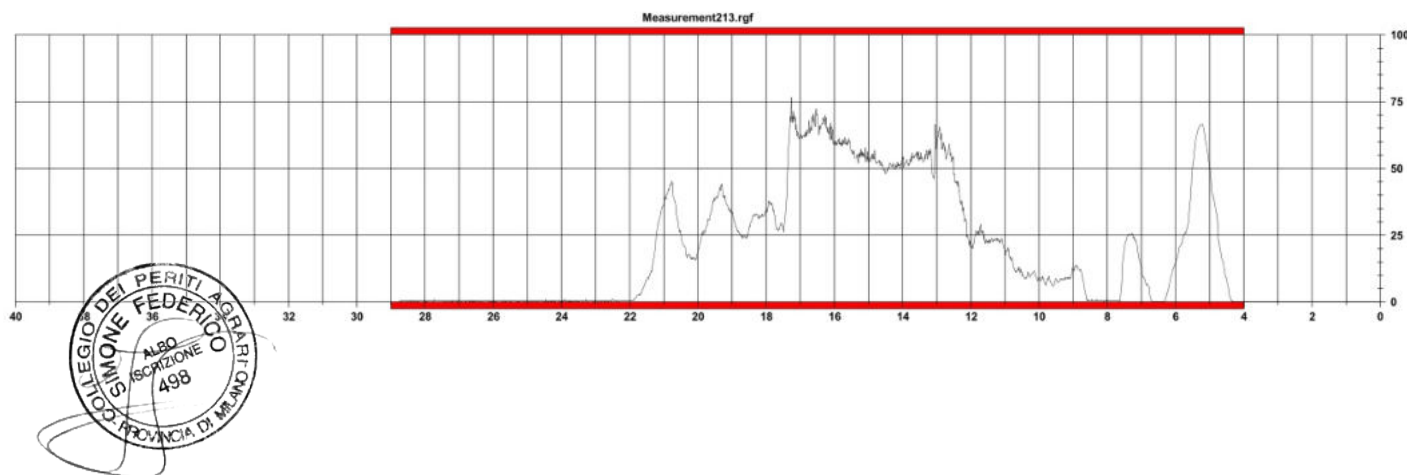
| Numero profilo | Resi | Gradi | Inclinazio | Posizione | AltezzaFor | Circonfern | Parete Res | Note Profi | raggio cal | T/r calc |
|---|---|---|---|---|---|---|---|---|---|---|
| 215 | R2 | 260 | -45 | Colletto | 5 | 290 | | decadimento | 46 | |
| 216 | R3 | 40 | -45 | Colletto | 5 | 290 | | cavita | 46 | |
